## ANOMALIAS DE NATUREZA ESTRUTURAL EM EDIFÍCIOS NOVOS. SÃO DEFEITOS “NORMAIS”?

CARLOS MESQUITA  
DIRECTOR TÉCNICO, OZ, LDA

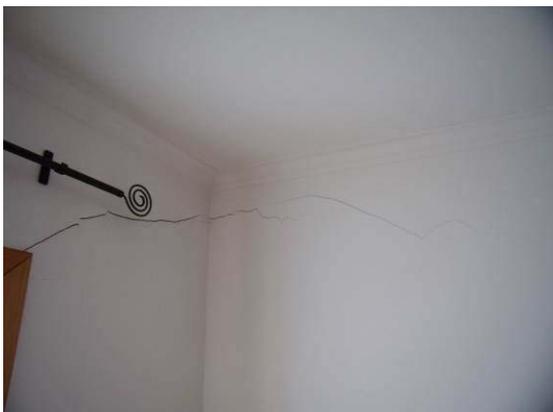
Os sintomas usuais, que traduzem deformação excessiva da estrutura, consistem na presença de fissuras com orientação bem definida e abertura, por vezes, expressiva, que afectam, por ordem decrescente de ocorrência, paredes, tectos e pavimentos e na presença de flechas excessivas das lajes (figuras 1 a 4). Menos frequentemente, também, associados à deformação excessiva das estruturas ocorrem, ainda, o empolamento/destacamento dos revestimentos, quer dos pavimentos, quer das paredes, que nos casos mais gravosos são acompanhados de rotura dos tijolos devido ao esmagamento dos panos de alvenaria (figuras 5 e 6). Outros sintomas associados surgem nos vãos, com o empenamento das portas ou das suas molduras.

Fig. 1 – Fissuras com orientação bem definida em paredes.

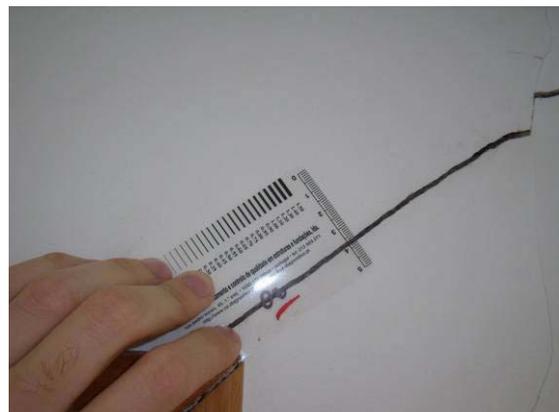
Fig. 2 – Pormenor da medição expedita da abertura.

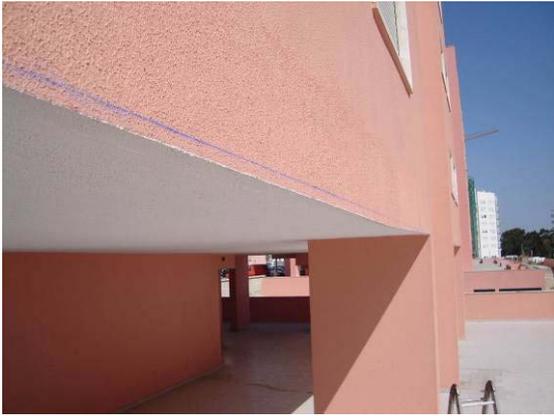
Para melhor caracterização das flechas dos pavimentos pode ter interesse realizar medições directas simples (figuras 3 e 4) ou medições mais completas e rigorosas através de nivelamento topográfico, permitindo detectar e quantificar as deformações existentes. A representação do nivelamento topográfico dos pavimentos/tectos é feita sobre as plantas de arquitectura dos pisos através de curvas de nível equidistantes.

Fig. 3 – Flecha excessiva da laje de tecto dum piso vazado.

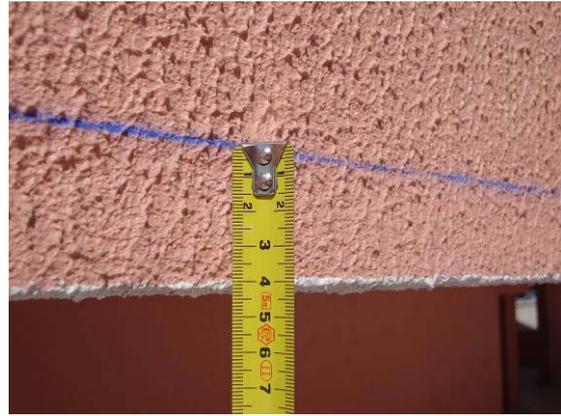
Fig. 4 – Pormenor da medição da flecha.

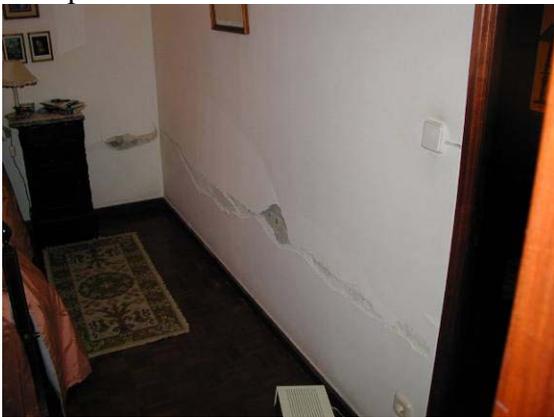
Fig. 5 – Destacamento do revestimento da parede, devido a esmagamento da alvenaria.

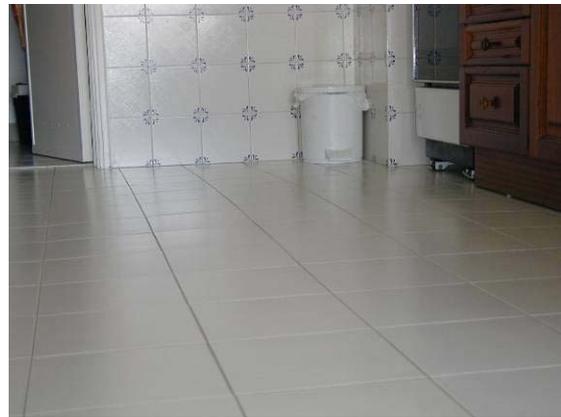
Fig. 6 – Empolamento do revestimento do pavimento, também, associado a deformação excessiva da laje.

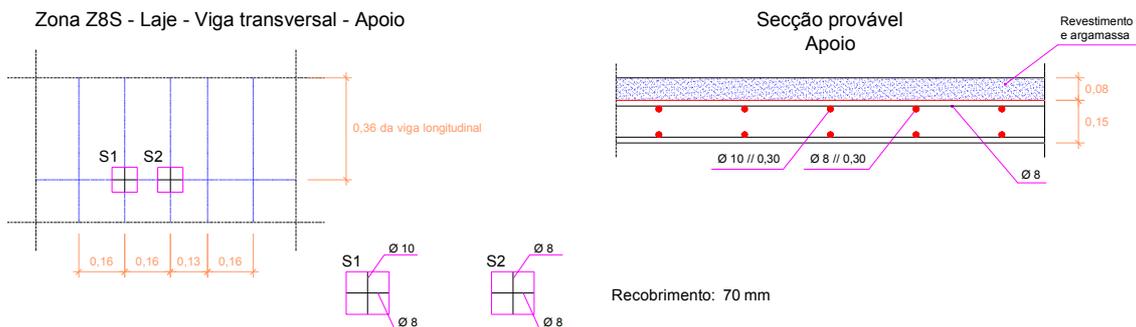
As malhas de armaduras levantadas são representadas sobre desenhos, em suporte CAD, evidenciando-se a secção provável dos elementos sondados com a pormenorização das armaduras (figura 11).

Fig. 11 – Disposição da malha de armaduras levantada com o pacómetro e secção provável da laje sondada.
